RESTAURACIÓN DE LA CÁMARA AGRARIA DE LORCA, MURCIA

* **Félix Santiuste de Pablos**

Arquitecto de la Dirección General de Patrimonio e Informática de la CARM

El edificio de la Cámara Agraria de Lorca se está restaurando en dos fases desde 2010 promovidas por el Gobierno de la Comunidad Autónoma de la Región de Murcia. Fachadas, cubiertas e interiores son objeto de estudio y trabajos de restauración arquitectónica. El edificio data de principios de siglo XX, con fachada y otros detalles en estilo *art nouveau*.

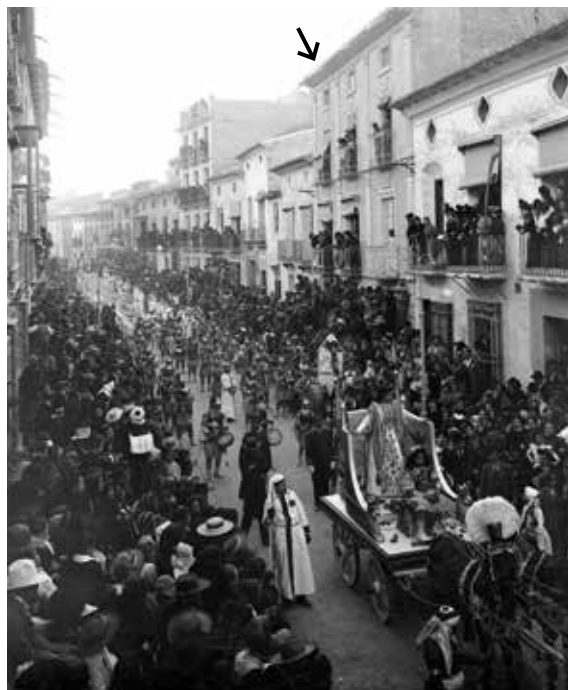
Lámina 1. Edificio anterior de Lorenza Mazuchelli (A.M.).

La fecha de la muerte de Spottorno (1912) y la decisión de comprar el edificio (1918) implican una falta de correspondencia. Es probable que la decisión de adquirir el edificio y reformarlo fuera anterior y ya existiera una propuesta de alzado modernista antes de su compra. El edificio al que sustituye disponía de cuatro plantas y ornamentación con elementos neoclásicos (Lám. 1 y 2).

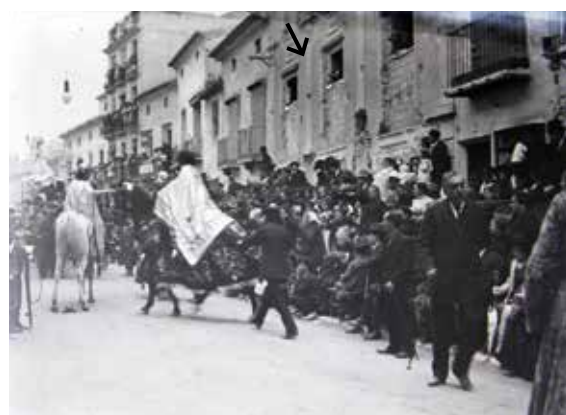
Lámina 2. Edificio de Lorenza Mazuchelli reforma (A.M.).

tas. Estas modificaciones se desprenden de la simple observación, comparando las alturas de los forjados del edificio anterior con el edificio medianero (Lám. 2) y las alturas de la fachada ejecutada con el mismo edificio (Lám. 3). También durante la obra se ha podido constatar la diferente calidad constructiva de la estructura de la planta baja, y de la planta segunda en relación con la pobre construcción de la planta primera. También la existencia de un doble muro en la fachada trasera del patio, seguramente para regularizar los nuevos huecos.

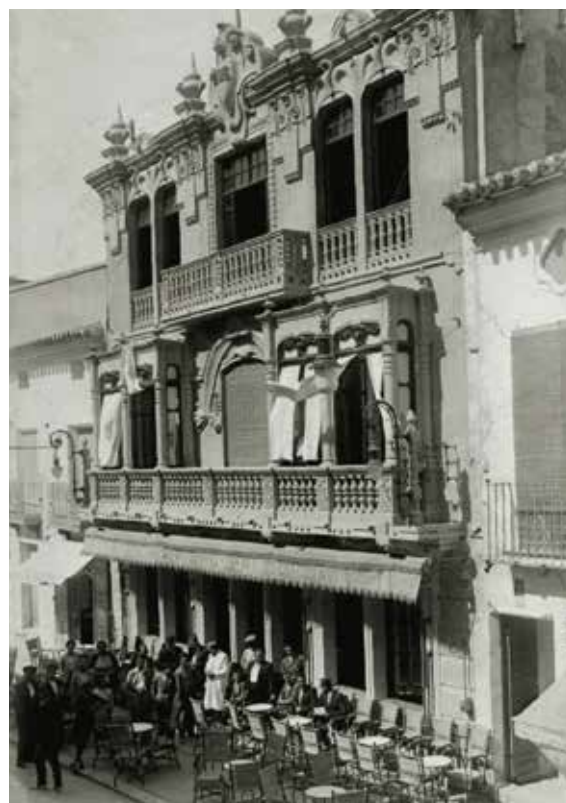
Lámina 3. Fachada de 1920. Entrada por el centro (A.M.).

Todos los huecos de la planta baja, en el proyecto original llegaban hasta el suelo. En la obra ejecutada en 1919, los tres centrales llegaban hasta el suelo y eran el acceso al edificio, Los dos huecos laterales tenían un antepecho (Lám. 3).

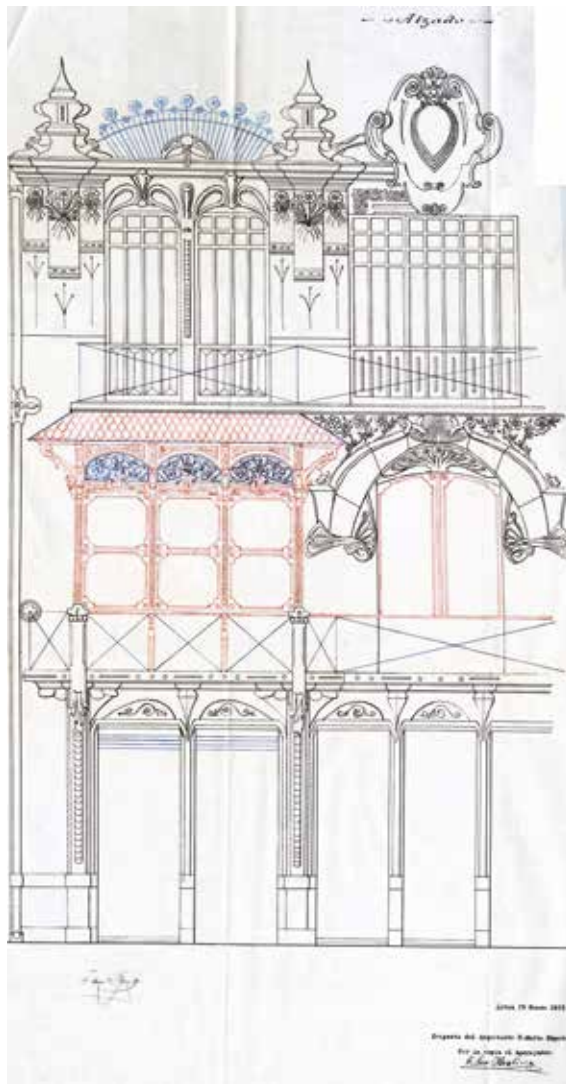
Figura 2. Fachada del proyecto original (A.M.).

La obra ejecutada se ajustó bastante al proyecto original, la modificación más relevante está en que, en el proyecto original (Fig. 2), los miradores del primer piso eran de carpintería de madera con un tejadillo superior, y en obra se realizaron de piedra artificial como el resto de la fachada y cubierta plana. También se remataba este cuerpo lateral, en la parte superior de la cornisa, con una reja en abanico que no se ejecutó, aunque sí se realizaron en el cuerpo de la izquierda los huecos para los anclajes, que hemos encontrado en la obra al restaurar los pináculos.

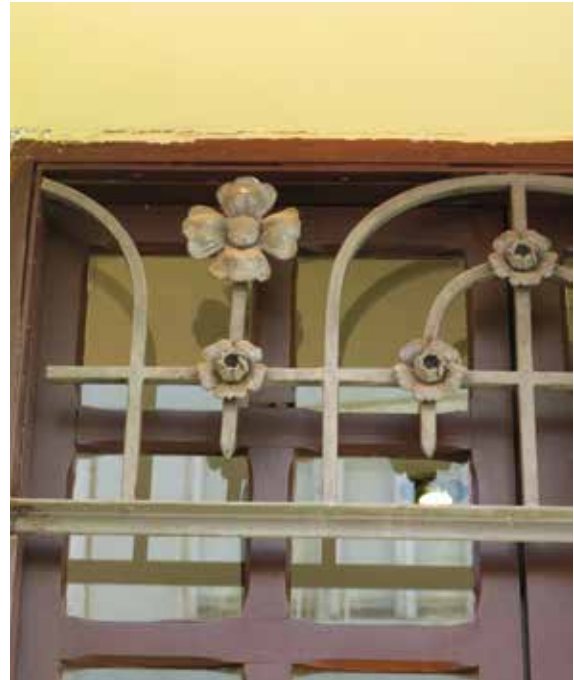
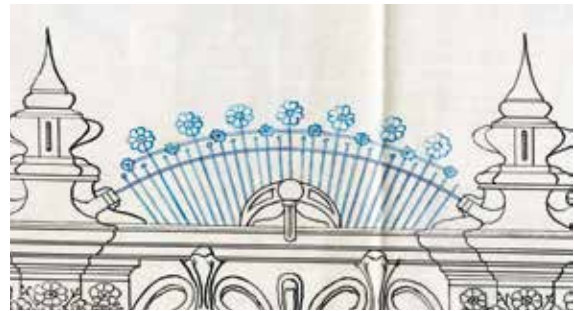
Lámina 4. Elementos ornamentales de la rejería de la planta baja similares al remate no ejecutado.

También se ha encontrado en unos restos de la reja que debía cerrar las tres puertas centrales de la planta baja, los mismos elementos decorativos de flores, que aparecen en esa crestería de remate que no se ejecutó (Lám. 4-7.)

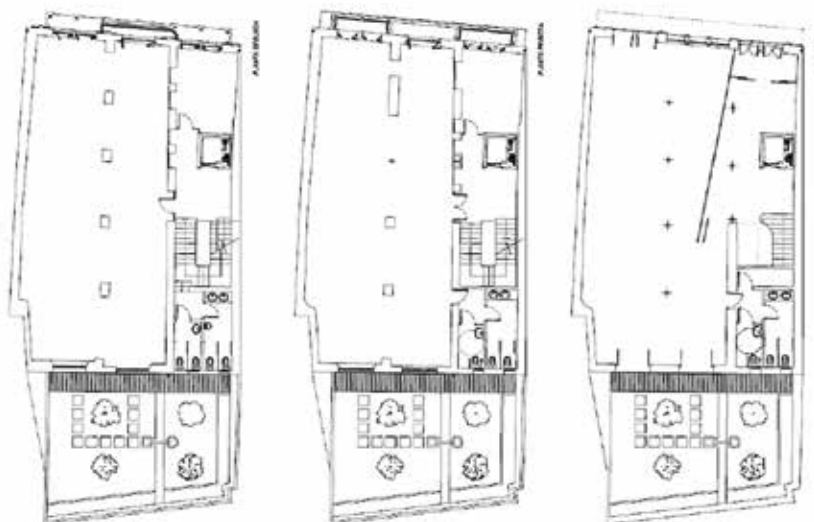
Figura 6. Propuesta de distribución en fases posteriores.

A nivel de avance, se ha elaborado una propuesta de distribución de las plantas y diseño del patio, para desarrollar en fases posteriores, cuando se concrete su uso y la materialización de los acabados (Fig. 6).
