PROYECTO DE RESTAURACIÓN DE LA MURALLA DE LAS CALLES RAMBLA Y LOS POZOS (LORCA, MURCIA)

RESTORATION PROJECT OF THE MEDIEVAL WALL OF LORCA (MURCIA): RAMBLA AND LOS POZOS STREETS LAYOUT

Figura 1. Área de intervención. Proyecto Básico y de Ejecución de actuación integral y puesta en valor del tramo de muralla de la calle Rambla.

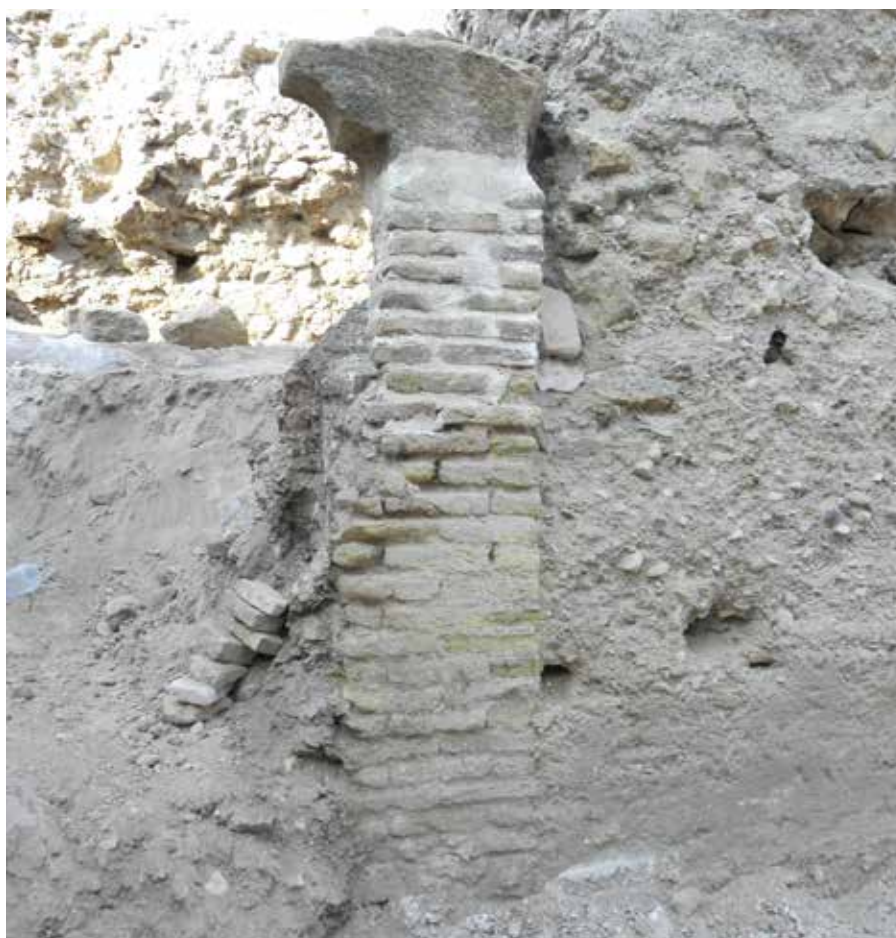
Los únicos movimientos de tierras importantes se localizaron en los dos extremos de la actuación para adecuar las pendientes del terreno a un recorrido alrededor de la muralla. Para poder acceder al interior del recinto amurallado a través de la Puerta de la Fuente del Oro, fue necesaria la excavación de las tierras acumuladas en su interior. Estos trabajos dejaron al descubierto las jambas e impostas de arranque de los arcos que configurarían los vanos de acceso (Lám. 5). No se han conservado elementos o indicios que puedan asegurar el trazado exacto de estos arcos, por este motivo, e intentando siempre no generar falsos históricos, no se han reproducido.

Lámina 5. Jamba e imposta en la torre 4 (Puerta de la Fuente del Oro). Fotografía: J. Granados.

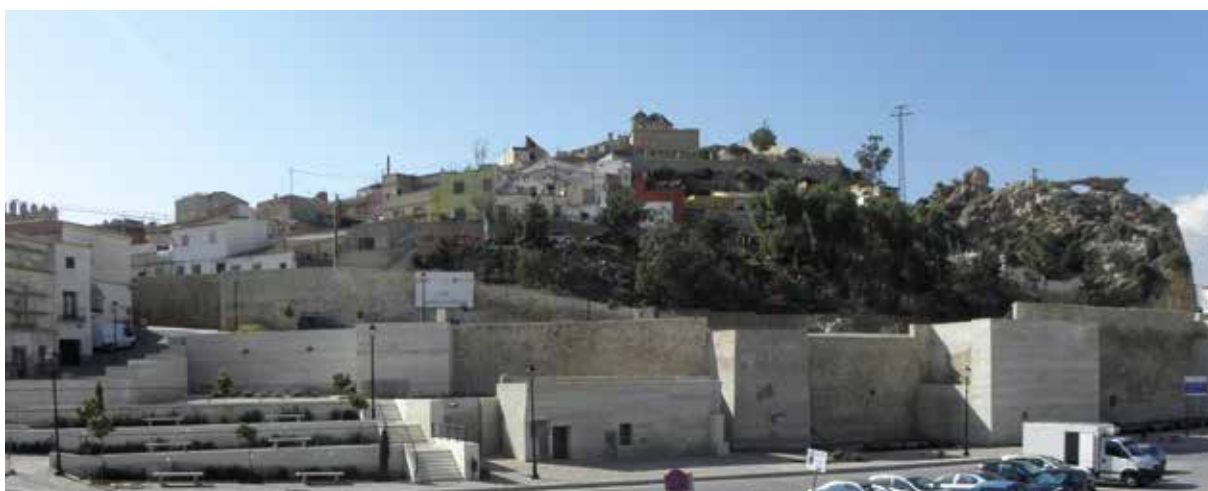
El espacio exterior que bordea la muralla ha recibido un tratamiento superficial que configura una gran explanada de circulación peatonal, evitando la creación de grandes volúmenes, la instalación de grandes piezas de mobiliario o la plantación de arbolado de gran porte, que impidieran la contemplación total del trazado de la muralla y los restos patrimoniales. La actuación fue completada, posteriormente, con el acondicionamiento del aparcamiento y el acceso al Centro de Visitantes de Lorca Taller del Tiempo, dignificando, definitivamente, la margen derecha del río Guadalentín (Lám. 11).

Lámina 11. Imagen general de la intervención desde el río Guadalentín. Fotografía: J. Granados.

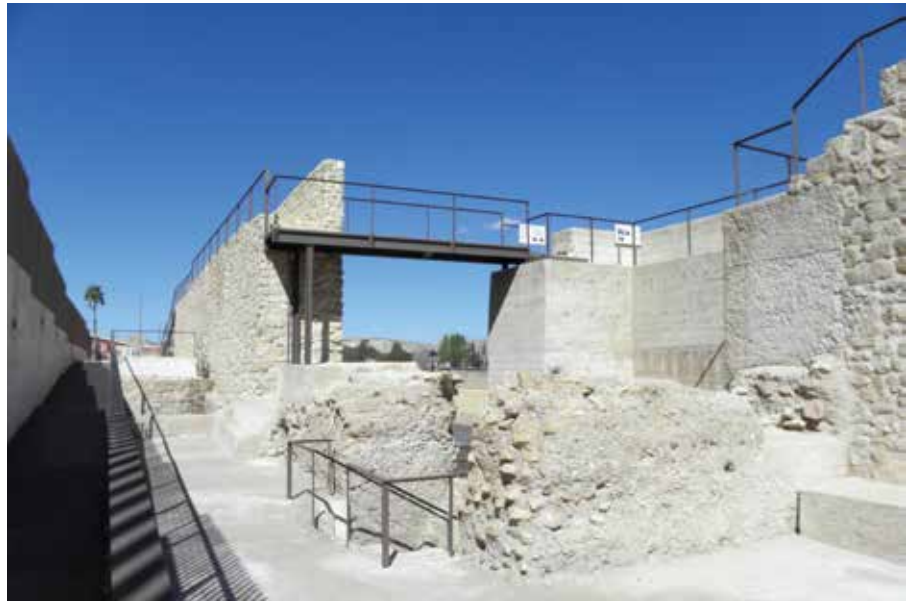
En la zona situada intramuros, existen elementos de interés que han sido incorporados a los nuevos espacios proyectados (Lám. 12), mientras que, en algunos casos, los elementos menos significativos, o los más complicados de mantener, han sido obviados en las actuaciones de puesta en valor, proce-

diéndose a su relleno con material de aporte, evitando, de esta manera, que queden a la intemperie.

Lámina 12. Imagen del espacio intramuros tras la intervención. Fotografía: J. Granados.

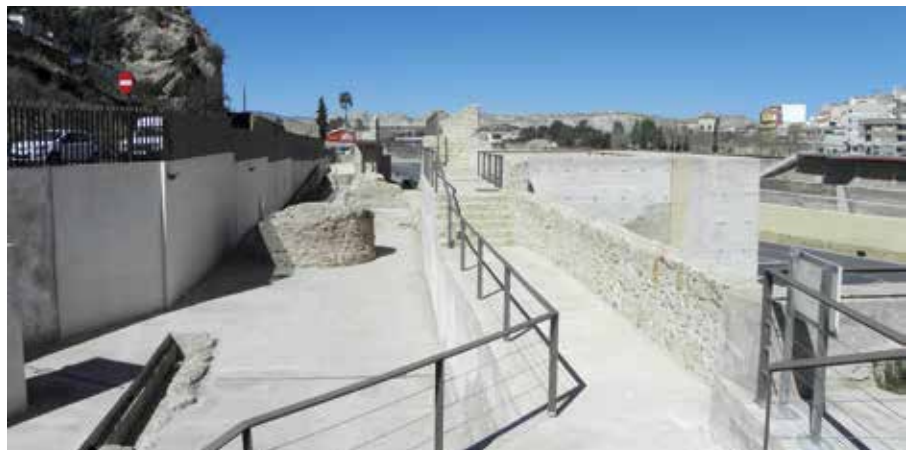
Para acotar el espacio de la actuación, limitar el acceso y evitar riesgos de caídas en zonas de gran desnivel, se instaló una valla de cierre que pretende alterar lo mínimo posible el aspecto del lugar, buscando una imagen totalmente actual que no pueda llevar a ningún tipo de error de interpretación con respecto a su origen. Se planteó una valla de material metálico de listones verticales sin ningún tipo de travesañ horizontal, de forma que estuviera anclada pieza a pieza en el suelo. Este tipo de cierre, de aspecto ligero, permite una visión parcial entre los espacios que separa. Se convierte, por tanto, en un límite físico pero no en un límite visual (Lám. 13).

Lámina 13. Imagen general del espacio intramuros tras la intervención. Fotografía: J. Granados.
