RECUPERACIÓN DE UNA CASA PALACIO EN LORCA, CONOCIDA COMO CASA DE LOS IRURITA

RECOVERY OF A PALACE HOUSE IN LORCA, KNOWN AS CASA DE LOS IRURITA

* Juan de Dios de la Hoz Martínez

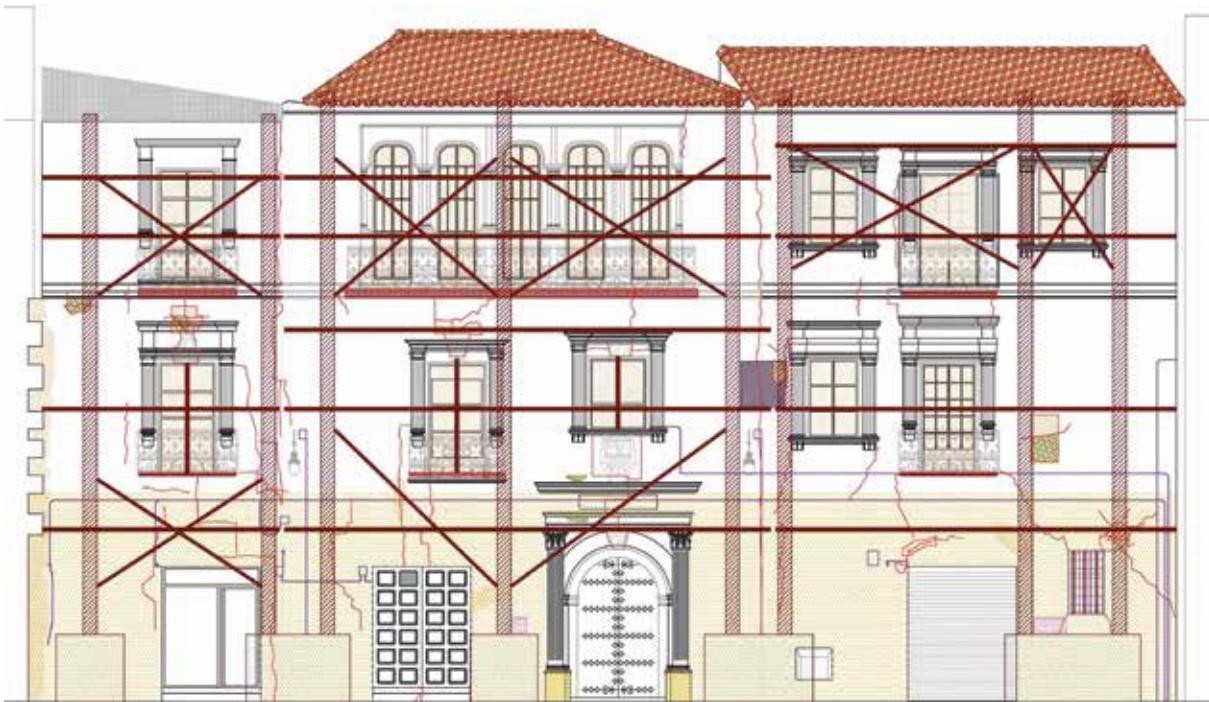
De hecho, en el proyecto ya sugeríamos la posibilidad de encontrar sobre el mirador central, una artesa de madera de buena factura (cosa que finalmente se ha confirmado), pues la planta de cubiertas inicial mostraba una cubierta de cuatro paños con escudetes en los dos lados pequeños. Estos escudetes triangulares, aunque estaban totalmente mutilados y muy deformados, son característicos de este tipo de armaduras de par y nudillo, pues permiten absorber la diferencia de cota entre los nudillos y la hilera, mediante un pequeño plano vertical en ambos testeros.

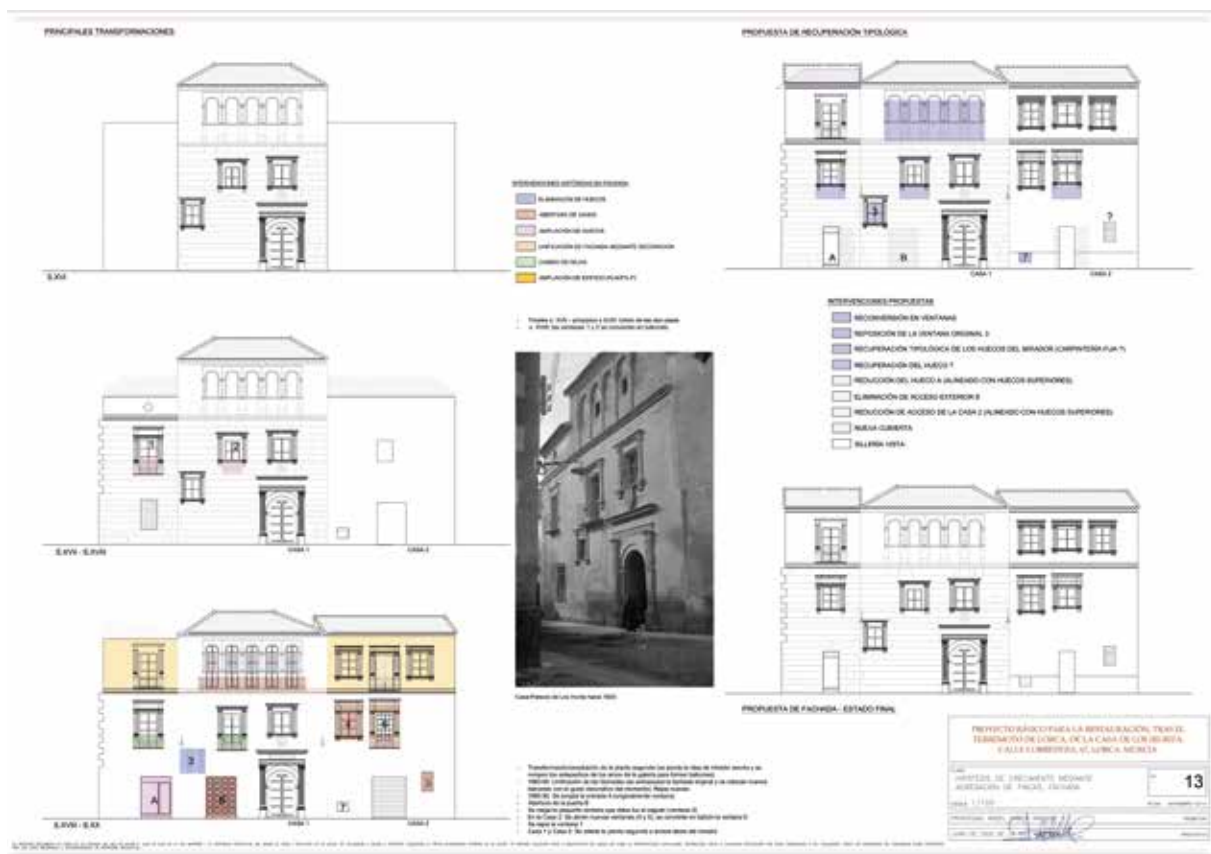
Figura 4. Plano del proyecto de ejecución, en el que se hacían las primeras hipótesis de crecimiento del edificio en alzado. Gran parte de ellas se confirmaron después a lo largo de las obras, como la separación entre los inmuebles y otras se modificaron, como por ejemplo la aparición de la galería de la planta alta en el mirador, eliminando el balcón corrido y recuperando los huecos de ventanas y las columnas de ladrillo.

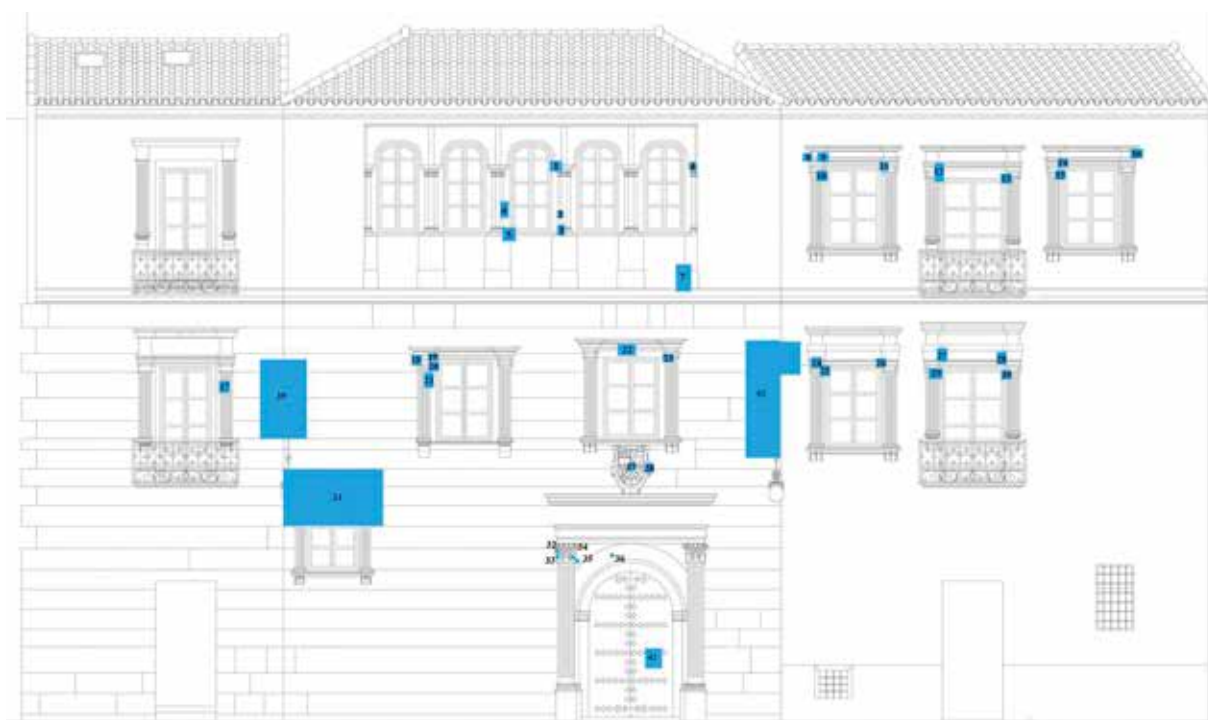
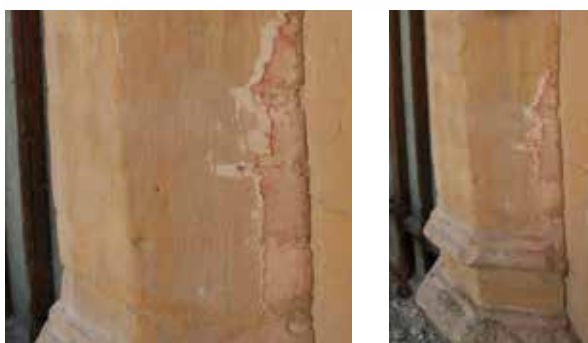
Figura 5. Arriba: Alzado principal con localización de las catas efectuadas. Debajo: Fotografías de la ficha correspondiente a la cata marcada con un punto rojo, en la que se aprecia una capa exterior de pintura plástica beige con base blanca y por debajo, un temple de color almagra aplicado sobre una fábrica de ladrillo (se repite a lo largo de todo el fuste).

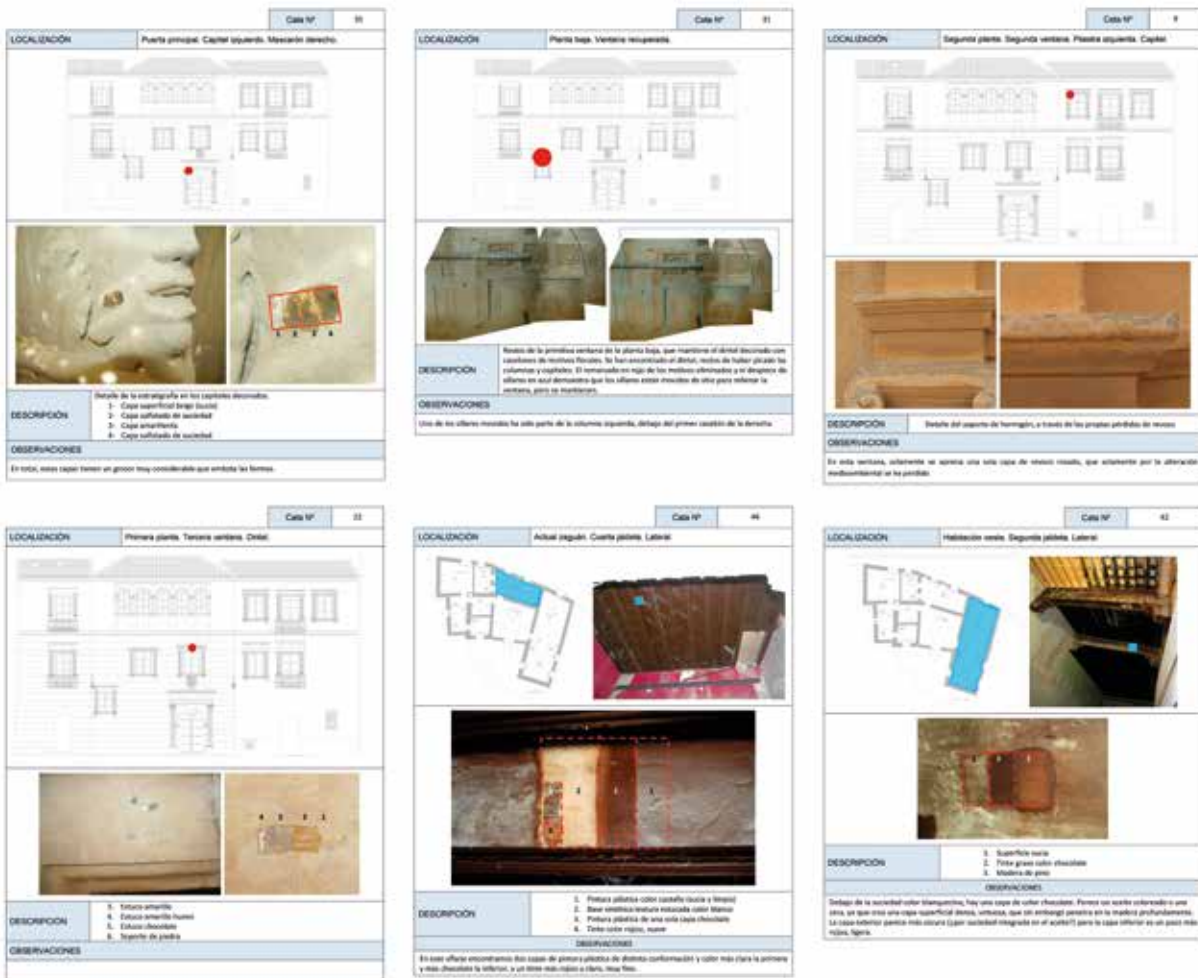
Figura 6. Ejemplos de algunas de las fichas resultantes de la apertura de catas.

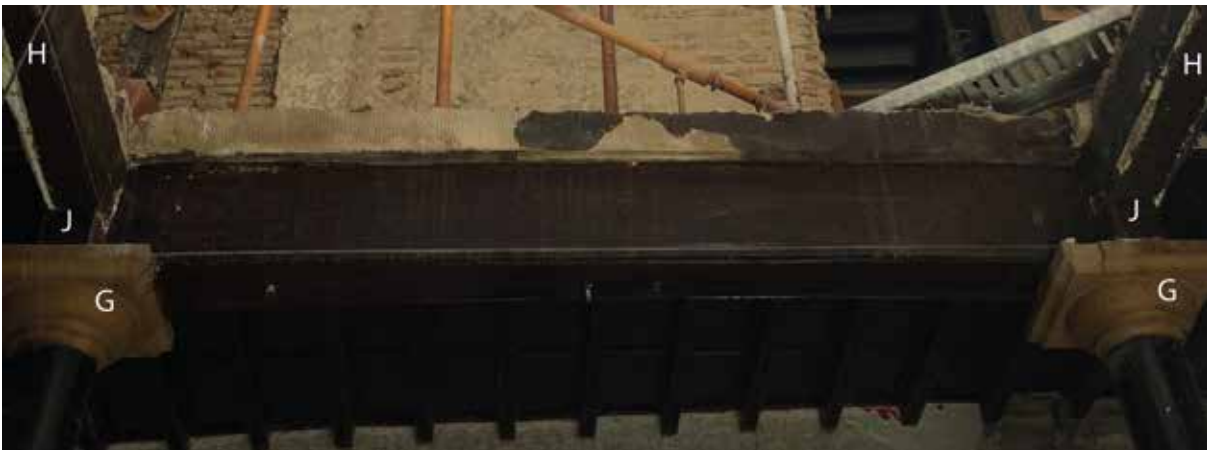
Al quitar todas las capas de pintura de esmalte, se ha comprobado que todas estas piezas nuevas (C, D, E, F, J y H) están ejecutados con madera elaborada en taller pues se notan los cortes de las sierras, lo que asegura que no pertenecen a las armaduras originales y que probablemente se colocaron en el primer tercio del siglo XX.

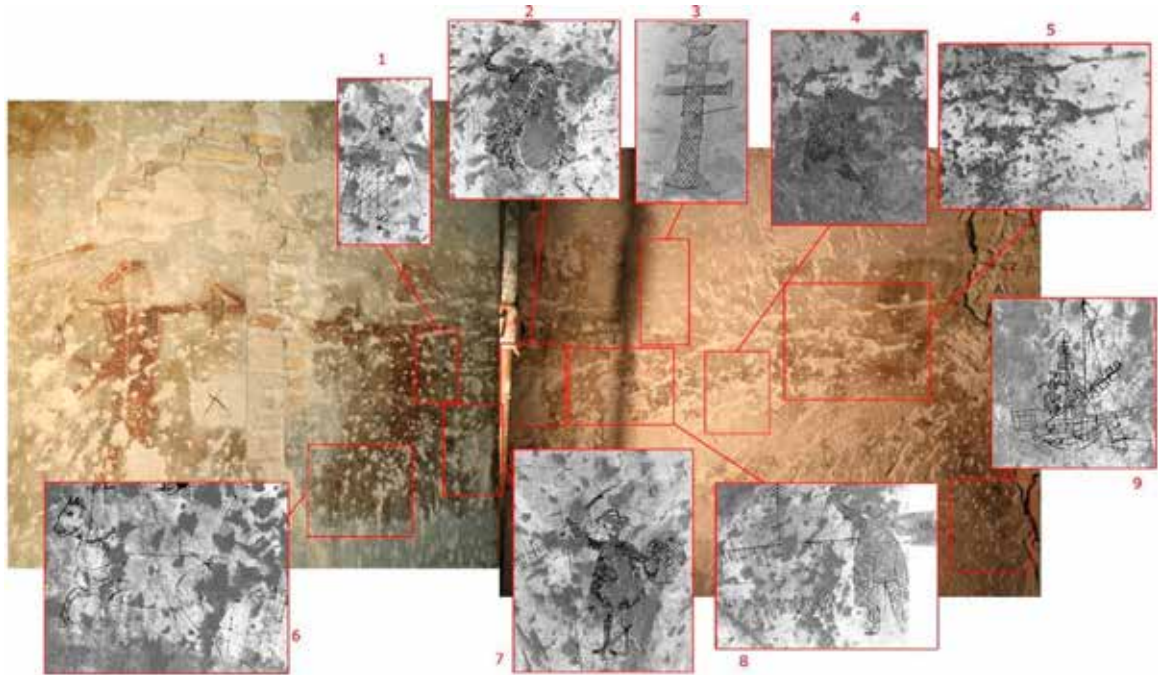
Figura 7. Detalle de una de las paredes de la sala central en planta primera (muro norte), donde aparecen las pinturas (dos guerreros con arco y flechas), así como la localización de los grafitis más importantes, tanto los que son de tipo inciso, como los que aparecen solamente pintados sobre las superficies de yeso.

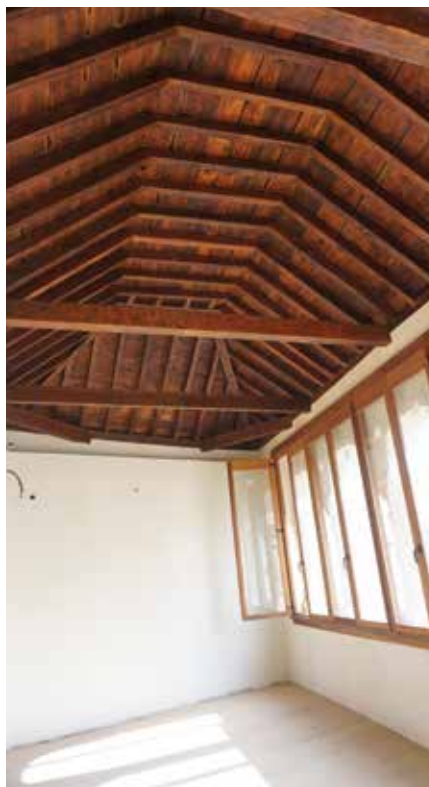
Lámina 11. Armadura de cubierta del mirador, restaurada.

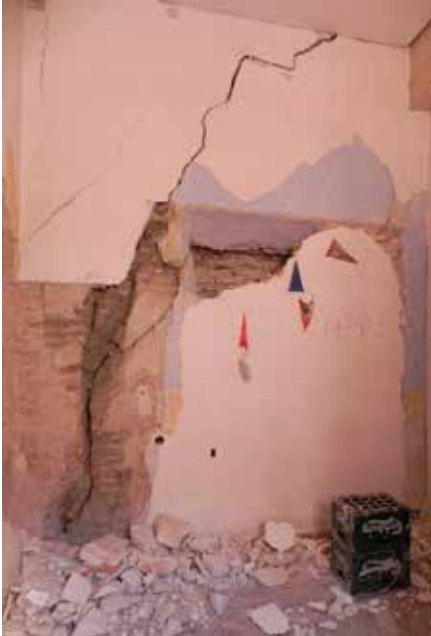
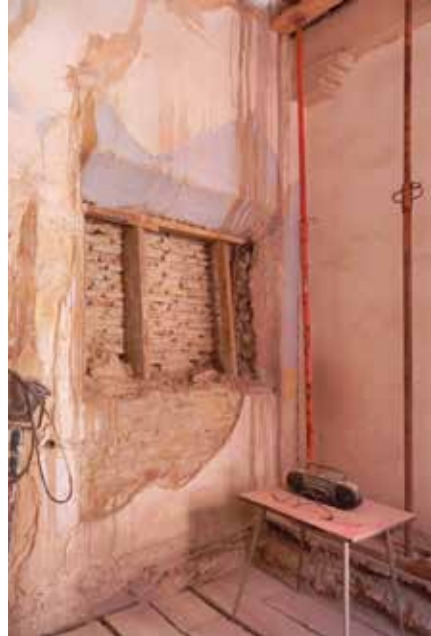
ejemplo, la aparición de la entrada a la escalera desde el local de planta baja, o la de la puerta de entrada desde dicha escalera a la vivienda del piso primero (Lám. 13). Todos estos datos nos permiten afirmar que la actual escalera pertenecía al edificio más moderno (al este) y que al unirse con el trazado por Quijano (oeste), se amortizó la que debía existir en este último y se unificaron ambas propiedades con una sola escalera.

Lámina 13. Momento en el que se descubrió la puerta tabicada que comunicaba la escalera y la vivienda este de planta primera.

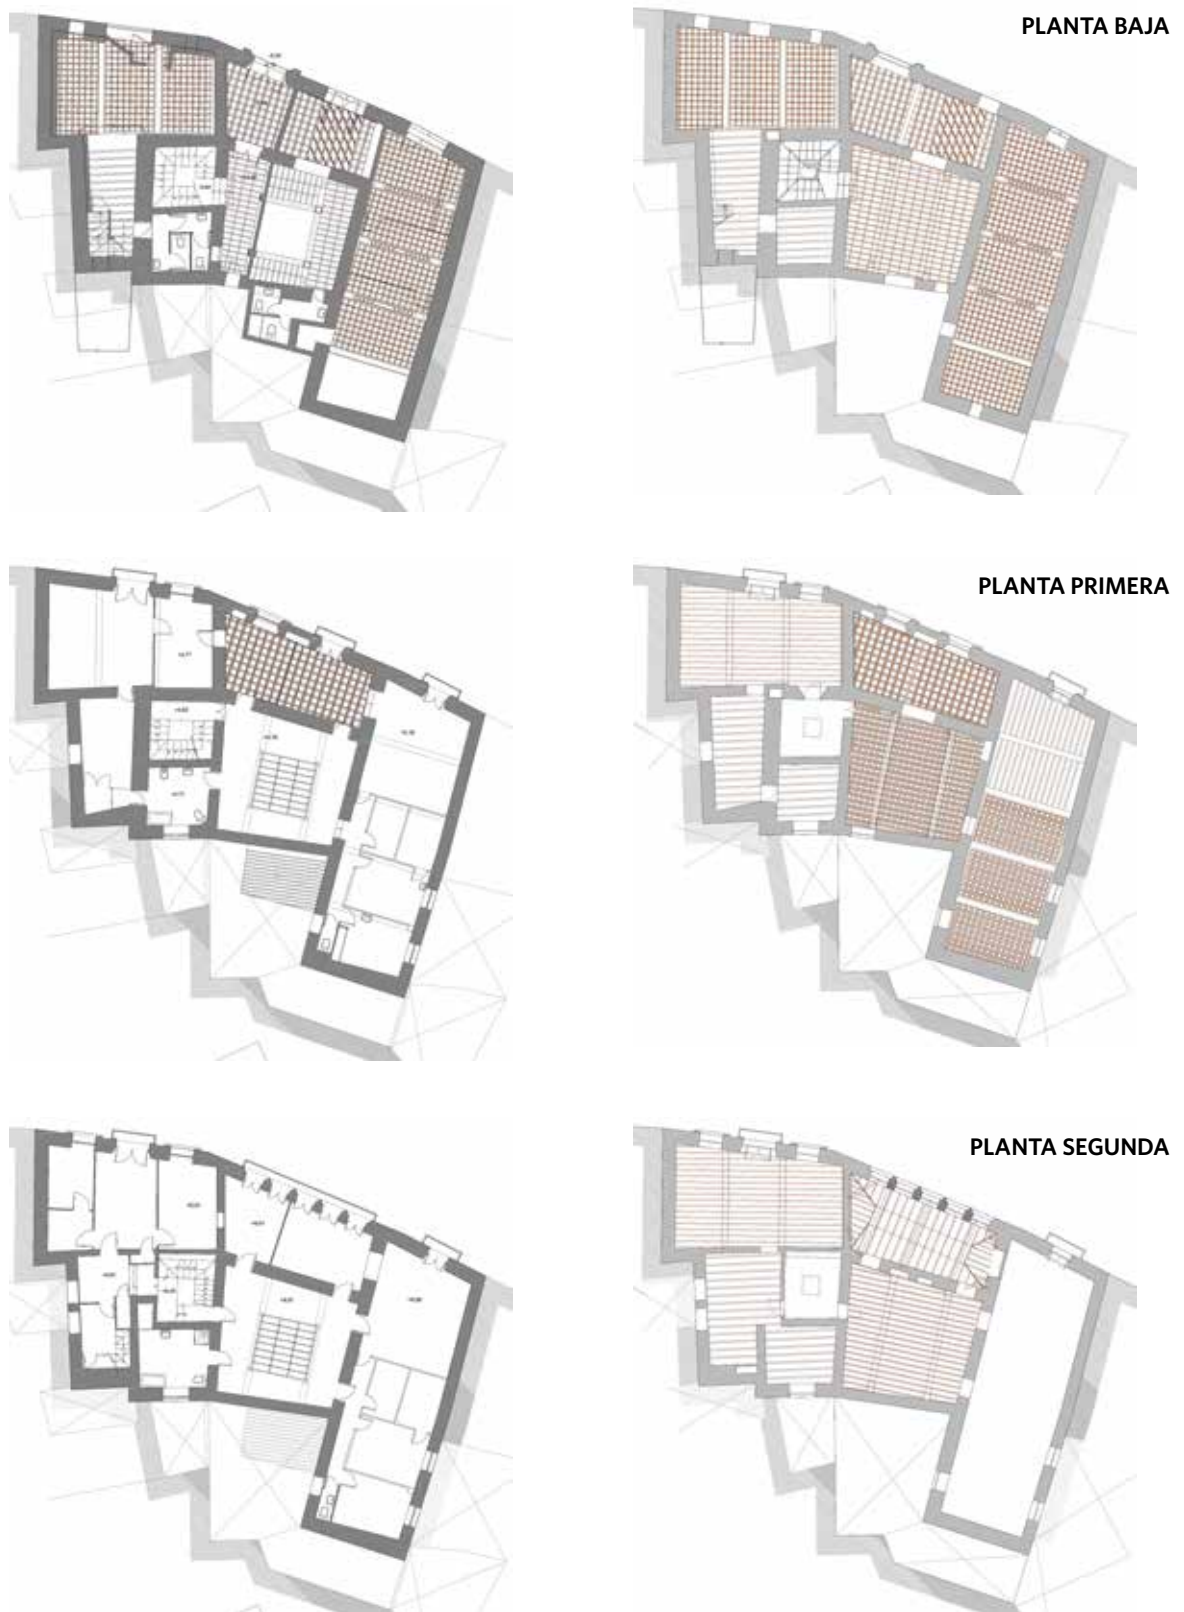
Figura 9. Planimetría comparada de las tres plantas del edificio. A la izquierda, estado previo en el que aparecen las armaduras que entonces se conocían. A la derecha, estado tras las obras, donde se indican todas las estructuras de madera que ahora tiene la casa: tres armaduras de cubierta y quince alfarjes. También se grafía el ascensor, de pequeñas dimensiones, que se ha instalado en el ojo de la escalera, de forma que el edificio sea accesible a personas con movilidad reducida.
