RESTAURACIÓN DEL HUERTO RUANO

José Alberto Sáez de Haro

Arquitecto

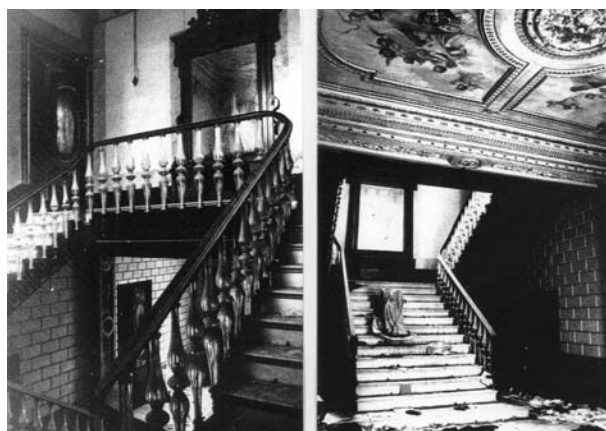
Lámina 4. Vista interior del primitivo edificio.

En los aspectos estructurales y constructivos hay que decir que el edificio presentaba bastantes deficiencias, debido a que bajo esa aparente decoración existen unos muros de pobre mampostería, sólo el zócalo es de sillería, simulando materiales más nobles a partir de decoraciones hechas sobre los revocos. Asimismo los

forjados de vigería de madera no han soportado bien el paso del tiempo. Las cubiertas son también confusas con una extraña combinación de tejados terminados en terrazas.
