PATRIMONIO DESAPARECIDO. LA IGLESIA DEL CONVENTO DE MADRES MERCEDARIAS DE MADRE DE DIOS DE CONSOLACIÓN, LORCA (MURCIA)

* **Francisco José Fernández Guirao**

** **Jerónimo Granados González**

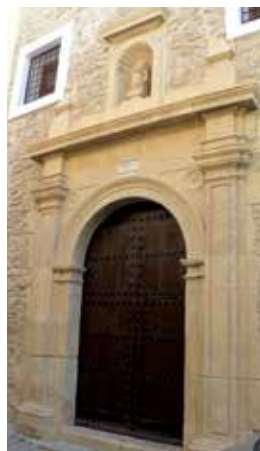
Lámina 5. Convento de Madre de Dios de Consolación, Lorca (Murcia). Portada de la iglesia, 2014.

La portada de la iglesia (Lám. 5) vuelve a presentar un esquema muy sencillo. El vano de acceso se conforma mediante un arco moldurado de medio punto, apoyado sobre pilastras, mientras sus molduras exteriores parten de pequeñas retropilastras. En las enjutas del arco se disponen sendos tondos con pequeños clipeos en su centro. El arco (Lám. 6) queda encuadrado por pilastras cajeadas, y mínimas retropilastras, de orden dórico y basa toscana, y por un arquivado liso. Los capiteles presentan todos los elementos clásicos expuestos en los tratados: apófisis y baquetón remarcado, collarino con dos anillos, equino poco pronunciado y ábaco de mínimo vuelo rematado por listeles. Sobre los capiteles se coloca un tramo de arquivado con dos fascias y tenia pronunciada. Por encima del friso, sin ninguna decoración, vuela una cornisa similar a la construida en la portada del convento, anteriormente comentada. Frente a todos los elementos, que apenas sobresalen del plano de la fachada, la cornisa introduce un fuerte contraste con su sombra arrojada.

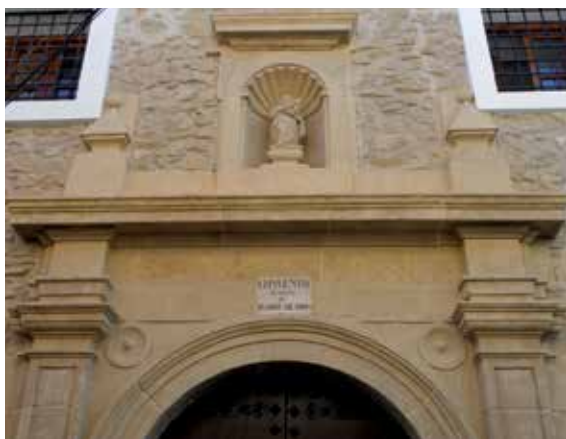
Sobre el plano de la cornisa (Lám. 7) se apoyan dos basamentos que sujetan sendas pirámides rematadas por bolas, alzadas a partir de escocias. Estos elementos se disponen reforzando el eje de las pilastras, mientras que el eje principal de simetría de la portada viene remarcado por una hornacina. Por encima de ella, rematando el conjunto, se dispuso un guardapolvos, similar nuevamente a las cornisas de ambas portadas. La hornacina está bordeada por una moldura plana, sin decoración, mientras que en su interior contrasta el tratamiento liso del cuerpo cilíndrico inferior, frente a la venera superior ondulada. En su centro todavía se conserva la imagen tallada de la Virgen con el Niño, que ha sido fechada en el siglo XVI (SEGADO, 2012).

Lámina 7. Convento de Madre de Dios de Consolación, Lorca (Murcia). Cuerpo superior de la portada de la iglesia, 2014.

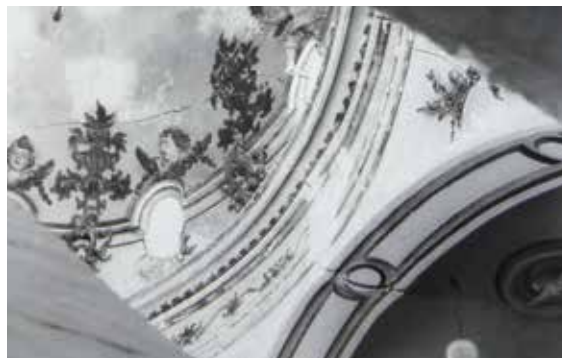
Lámina 8. Convento de Madre de Dios de Consolación, Lorca (Murcia). Grietas en la cúpula. Fotografía de Pedro A. San Martín Moro, 1965. AGIPCE.

Los problemas estructurales se pusieron nuevamente de manifiesto a mediados de 1964, cuando empezaron a aparecer grietas en la cúpula (Lám. 8), las bóvedas (Lám. 9) y los muros de cerramiento (Lám. 10) de la iglesia del convento⁸. Ante la negativa por parte de la Dirección General de Bellas Artes, indicando que no podían acometer la restauración puesto que “la iglesia no reunía el carácter artístico que ellos estimaban”, y ante los problemas económicos de la congregación, el arquitecto municipal Enrique Sancho Ruano aconsejó su cierre al público.

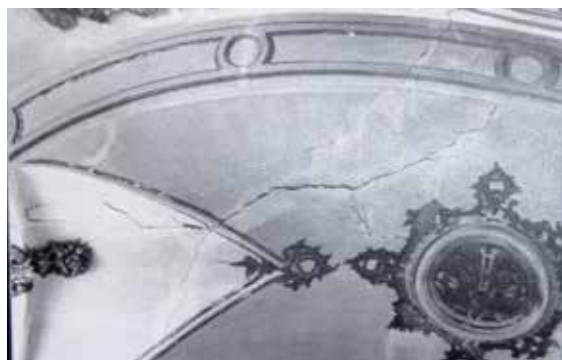
Lámina 9. Convento de Madre de Dios de Consolación, Lorca (Murcia). Grietas en las bóvedas. Fotografía de Pedro A. San Martín Moro, 1965. AGIPCE.

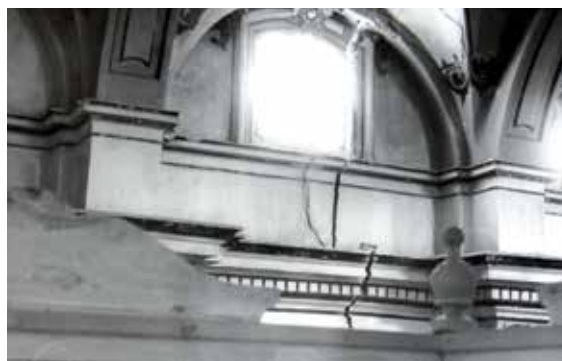
Lámina 10. Convento de Madre de Dios de Consolación, Lorca (Murcia). Grietas en los muros y lunetos. Fotografía de Pedro A. San Martín Moro, 1965. AGIPCE.

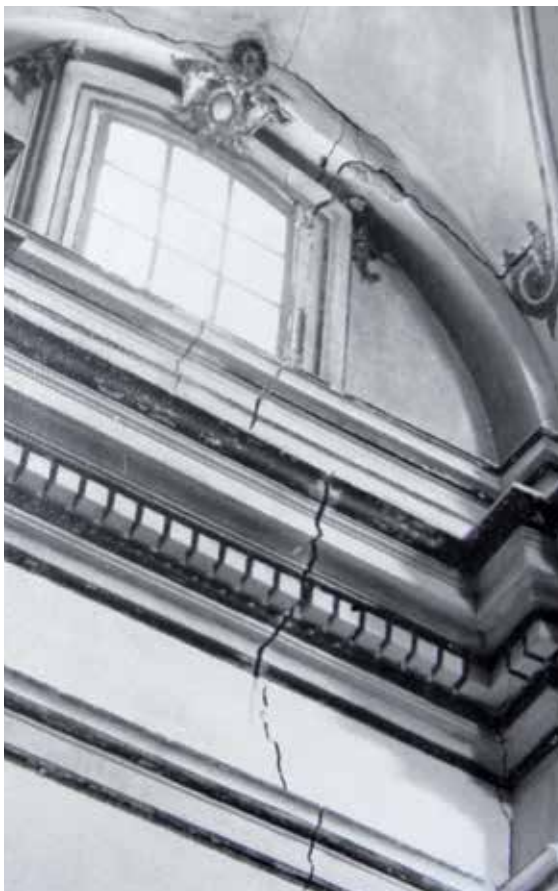
Lámina 11. Convento de Madre de Dios de Consolación, Lorca (Murcia). Grietas en los muros. Fotografía de Pedro A. San Martín Moro, 1965. AGIPCE.

La gravedad de los problemas estructurales motiva la redacción, con fecha de 19 de noviembre de 1965, de un informe del arquitecto Enrique Sancho Ruano¹⁰, donde se describían grandes grietas en los muros laterales de la iglesia (Lám. 11) y la rotura de sus bóvedas y cúpula, daños provocados probablemente por asentamientos en su cimentación. El arquitecto advierte de su inminente ruina y de la necesidad de proceder a la demolición de las bóvedas y sus cubiertas, para evitar males en las vecinas edificaciones, así como, en el propio patio del convento. Con dicho informe la comendadora solicita ese mismo día y al Ayuntamiento de Lorca “permiso de demolición de la cubierta”, el cual remite el 27 de noviembre de dicho año el expediente al Ministerio de Educación Nacional al estar el edificio dentro el Conjunto Histórico Artístico de la ciudad, quien a su vez ordena mediante telegrama del 10 de diciembre al arquitecto de patrimonio Pedro A. San Martín Moro lo siguiente: “[...] Conviene prepare urgentemente Anteproyecto total restauración edificio Mercedarias Lorca y Proyecto primera etapa a realizar 1966 punto. Comunique Ayuntamiento decisión pidiendo colocación apeos urgente y cierre parte ruinosas evitación peligros [...]”.

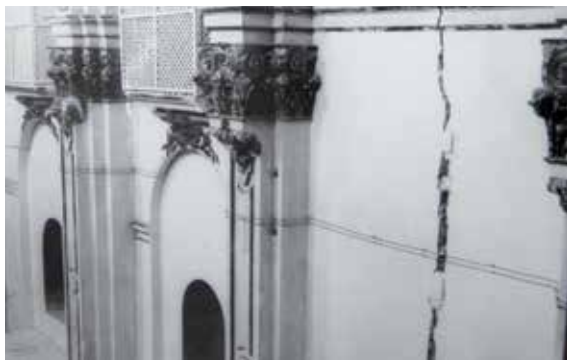
Lámina 14. Convento de Madre de Dios de Consolación, Lorca (Murcia). Muros laterales de la iglesia. Fotografía de Pedro A. San Martín Moro, 1965. AGIPCE.

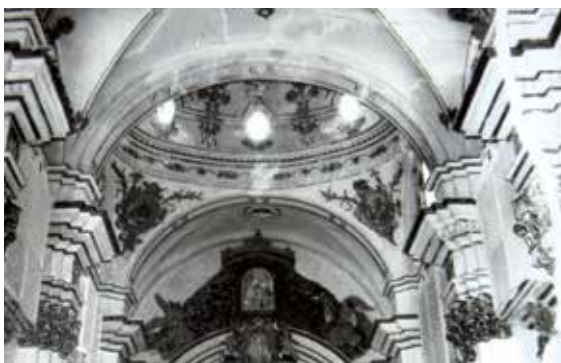
Lámina 16. Convento de Madre de Dios de Consolación, Lorca (Murcia). Vista de las bóvedas y la cúpula. Fotografía de Pedro A. San Martín Moro, 1965. AGIPCE.

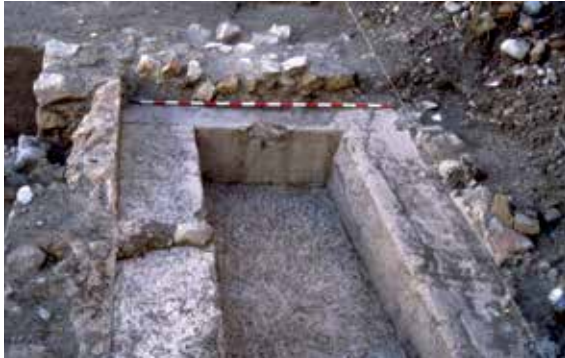
Lámina 17. Planta de la cripta de la primitiva iglesia del convento de Madre de Dios de Consolación, Lorca (Murcia).

Los restos más antiguos vinculados a un edificio religioso hallados en la excavación, pertenecían a una pequeña cripta localizada al suroeste del solar, coetánea a la portada de la iglesia de 1689. La cripta estaba formada por una habitación de tendencia rectangular²³ que no conservaba el muro de cierre norte, y que presentaba en su interior un banco corrido adosado a su perímetro (Lám. 17). El alzado de las paredes debió estar decorado ya que en su interior se hallaron restos de pintura ocre con motivos en negro.

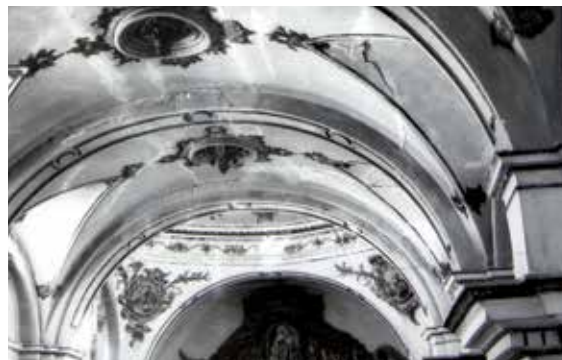
Lámina 22. Convento de Madre de Dios de Consolación, Lorca (Murcia). Vista de las bóvedas. Fotografía de Pedro A. San Martín Moro, 1965. AGIPCE.

Como material fotográfico de apoyo a la toma de datos, Pedro A. San Martín Moro realizó una veintena de fotografías de diferentes partes tanto del interior de la iglesia como de su alzado al patio del convento, donde se apreciaban las diversas patologías y daños que motivaban los informes de ruina. De entre todas las fotografías destacan aquellas donde se pueden observar las bóvedas (Lám. 22), la cúpula, el coro de la iglesia (Lám. 23) y el púlpito (Lám. 24).

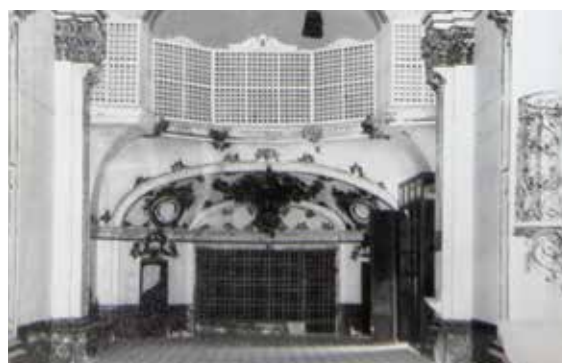
Lámina 23. Convento de Madre de Dios de Consolación, Lorca (Murcia). Coro. Fotografía de Pedro A. San Martín Moro, 1965. AGIPCE.

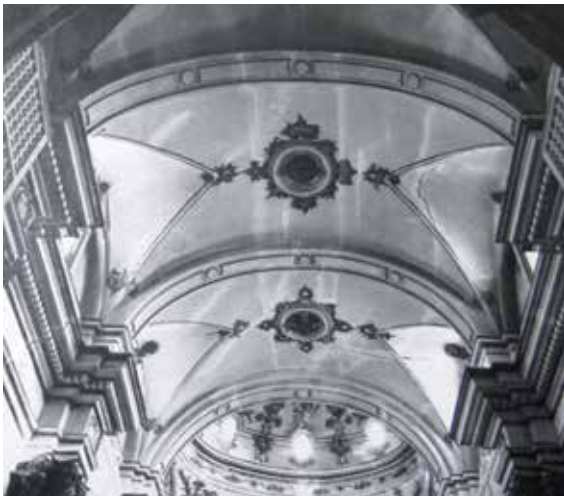
Lámina 25. Convento de Madre de Dios de Consolación, Lorca (Murcia). Bóveda. Fotografía de Pedro A. San Martín Moro, 1965. AGIPCE.

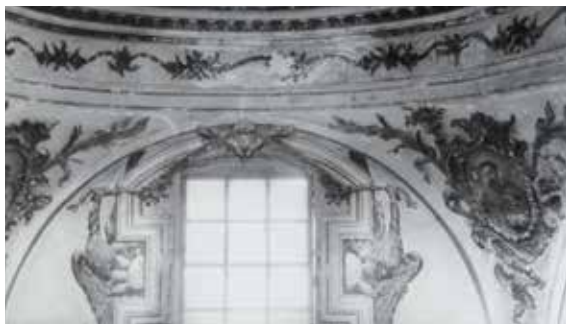
Lámina 26. Convento de Madre de Dios de Consolación, Lorca (Murcia). Ventana. Fotografía de Pedro A. San Martín Moro, 1965. AGIPCE.

En cada tramo, y a la altura de los lunetos de las bóvedas, se abría un hueco sobre cada muro lateral para la iluminación de la nave. Estos vanos (Lám. 26) venían enmarcados por rotundos baquetones mixtilíneos, de trazado muy quebrado, y los coronaba un serafín. Sobre el segundo tramo a partir de la cabecera, que correspondería al crucero de la iglesia, se levantaba una cúpula (Lám. 27) de planta oval sobre pechinas con medallones pintados, sin tambor, y rematada por

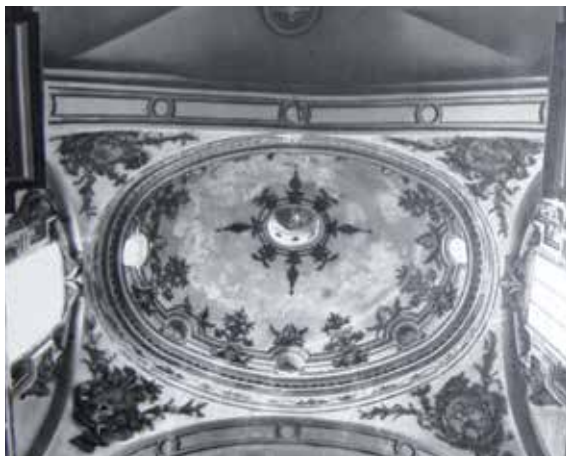
Lámina 27. Convento de Madre de Dios de Consolación, Lorca (Murcia). Cúpula. Fotografía de Pedro A. San Martín Moro, 1965. AGIPCE.

una linterna. La cúpula se iluminaba mediante ocho óculos dispuestos en su base, unidos por una moldura que perfilaba su mitad superior. Encima de cada óculo se dispuso un querubín, sustituido por un angelote de cuerpo entero, sobre el eje del altar, que portaba en ambas manos ramos o cornucopias. Separando los óculos se dispusieron motivos decorativos modelados, empleando rocallas, roleos y volutas, mientras que por encima se pintaron jarrones sobre la superficie de la cúpula.
