Intervenciones arqueológicas en el casco histórico de Lorca

Clemente López Sánchez

Arqueólogo

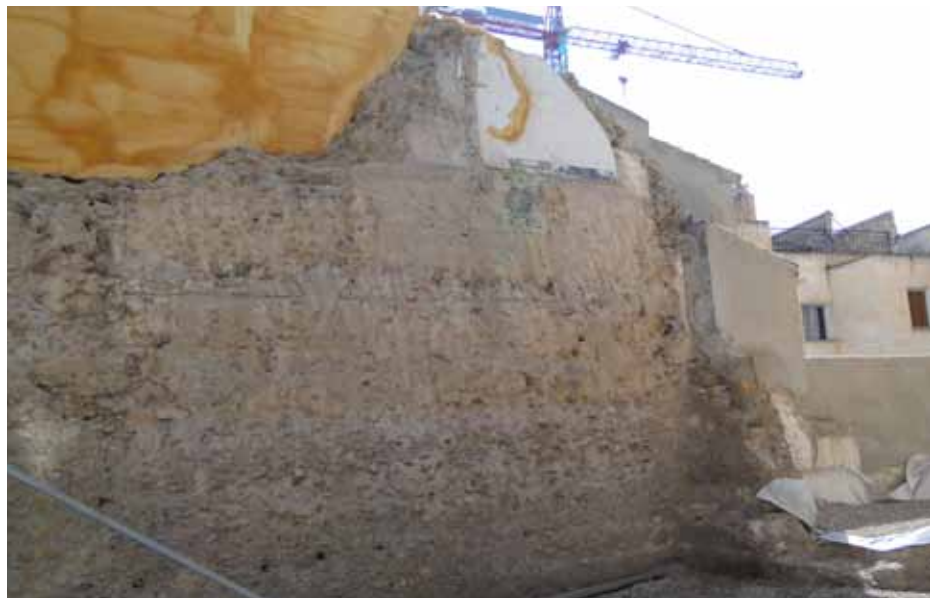
El resultado final de la intervención fue el hallazgo de un nuevo torreón, completamente desconocido, aunque presupuestado en EPEPML, con el núm. 19. Este ha mostrado ser un torreón de grandes dimensiones, 11,1 metros de frontal, y un alzado máximo conservado de 8,15 metros. Una vez retirados los enlucidos aparecen bajo estos las diferentes fábricas de la muralla y así como elementos que de una forma u otra han influido sobre la misma. Lo primero que encontramos en la parte inferior, es de fábrica de tapial de cal y canto, de tradición medieval-islámica, con unos módulos de cajón de tapial cuya altura oscila entre 80 y 85 centímetros, y unos 55 centímetros de distancia entre cada mechinal en horizontal. La altura total de este tramo de muralla es de 2,64 metros. En la parte inferior conserva en zonas puntuales el revoco original del tapial con diversos niveles de degradación, y finalmente lo que podría ser el arranque de la cimentación. Los mechinales entre cajones de tapial están parcialmente tapados o cegados, solo los de la fila inferior han sido localizados en su totalidad. El resto se encuentran

en algunos casos tapados por lo que parecen ser reparaciones en la muralla. Algunos mechinales podrían haber sido reutilizados. No ha podido documentarse la longitud exacta de los cajones de tapial, pero podría estar cerca de los 2 metros.

Sobre esta fase de tapial de cal y canto de tradición medieval-islámica, se levanta otra completamente diferente. La técnica constructiva es la misma, encofrados de tapial, pero en este caso la composición es diferente. La altura máxima que alcanza es de 5,05 metros, esta se divide en dos partes, una inferior de 2,78 metros de altura y 1,31 metros de anchura y otro tramo que se sitúa sobre el anterior de 2,27 metros de alto y 1,20 metros de ancho. El color del mortero es amarillento y contiene abundantes mampuestos de medio tamaño. El tamaño de los cajones se sitúa en unos 0,80 metros de alto, observándose en algunas zonas la impronta de las tablas de encofrado de unos 0,20 metros de ancho. Se ha podido localizar una fila de mechinales claramente, los cuales tienen una separación entre sí de unos 0,60 metros, y son de un módulo ligeramente más grande que los mechinales de la fase medieval-islámica. En algunas zonas el estado de conservación no es bueno, habiendo perdido el revoco y algo de volumen. La parte superior de este tramo, donde pierde algo de grosor, aun conserva enlucidos contemporáneos. El tramo que cierra el torreón por el oeste, es de 3,14 metros de longitud. Este solo conserva la fase de tapial medieval-islámico, aunque se ha perdido casi por completo en una zona.

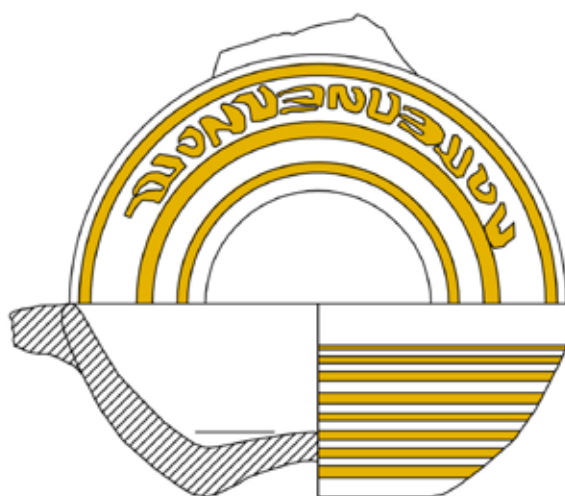
CAL'12-007-1

dorado sobre blanco
