# REFLEXIONES SOBRE UN POSIBLE ELEMENTO HIDRÁULICO UBICADO DENTRO DE LA CASA V DE LA JUDERÍA DE LORCA (MURCIA)

## REFLECTIONS ON A POSSIBLE HYDRAULIC ELEMENT LOCATED INSIDE THE HOUSE V OF THE JEWISH QUARTER OF LORCA (MURCIA)

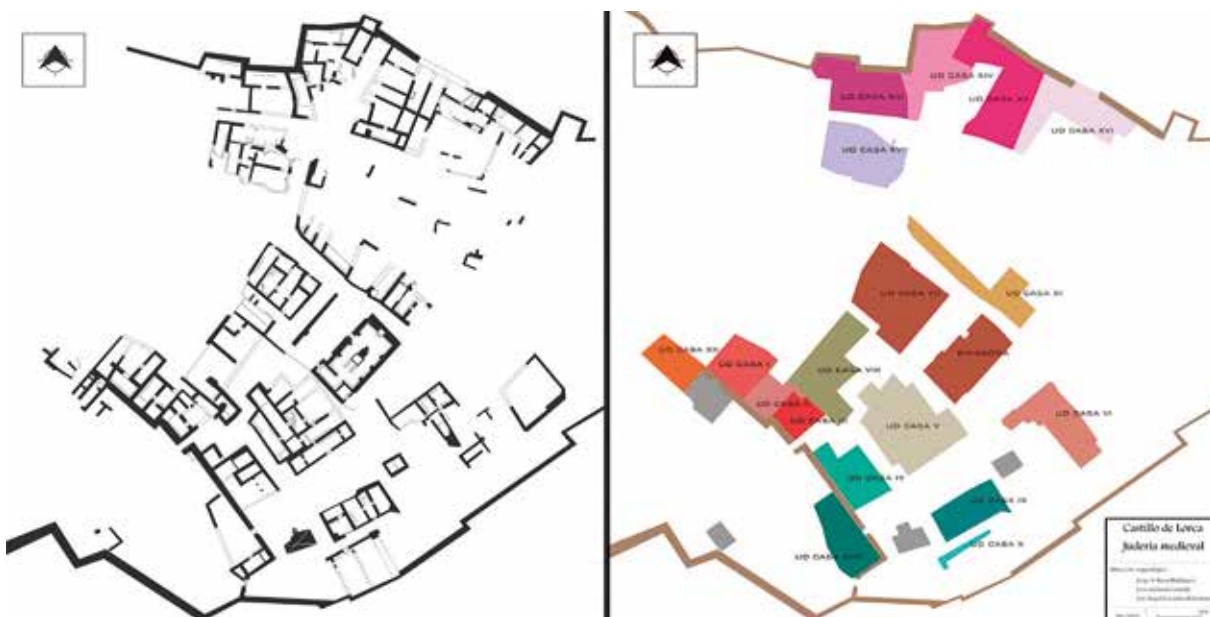
**Figura 1.** Barrio bajomedieval de la judería (año 2012). Distribución de unidades domésticas (según Eiroa, Gallardo y González).

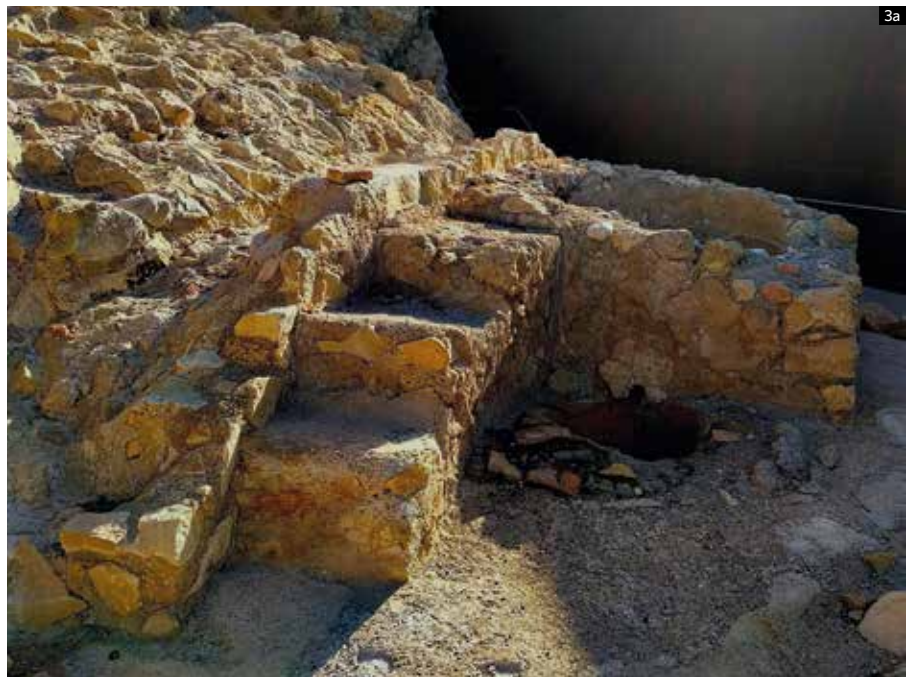
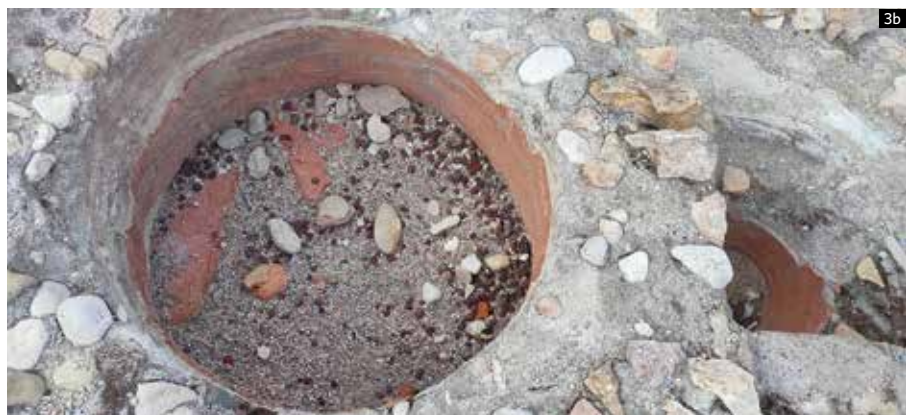
**Lámina 3.** Arriba: Elemento encontrado dentro de la casa V. Abajo: Detalle.

El desconocimiento sobre el uso que se le ha podido dar a este elemento es lo que nos ha incitado a la realización de este artículo. Nuestra intención inicial es realizar una exposición sencilla y clara de los posibles usos que la estructura en cuestión haya podido tener, acorde con la época en la que ha sido datado, su población y la situación en la que se encontró.

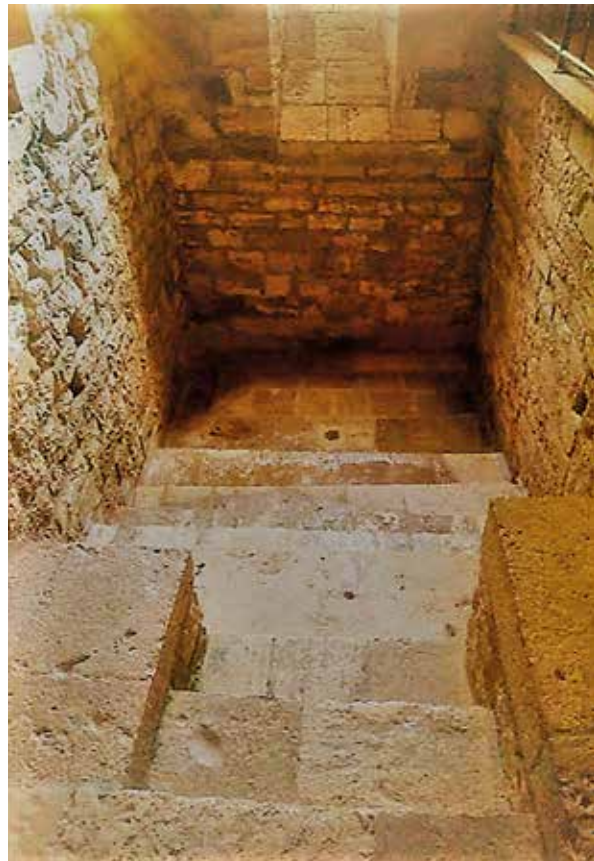
**Lámina 4.** *Mikveh* de Besalú (Girona).

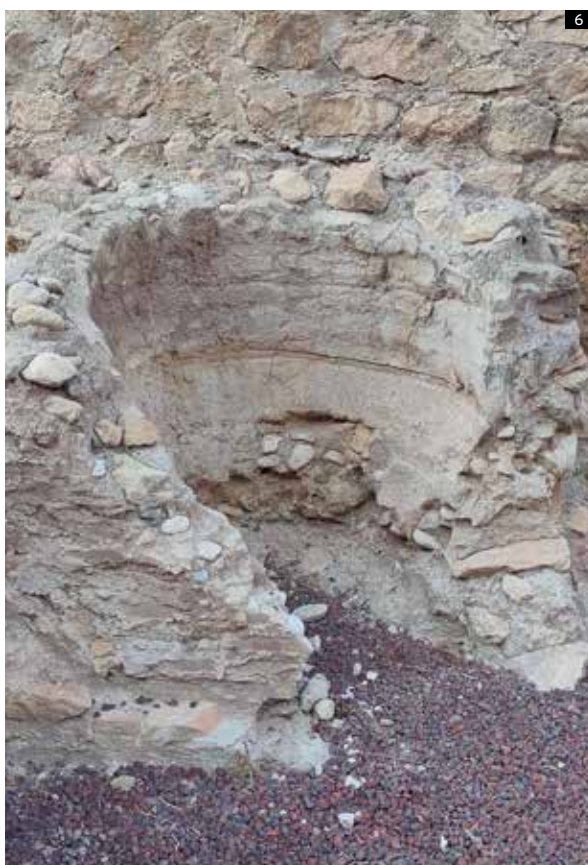
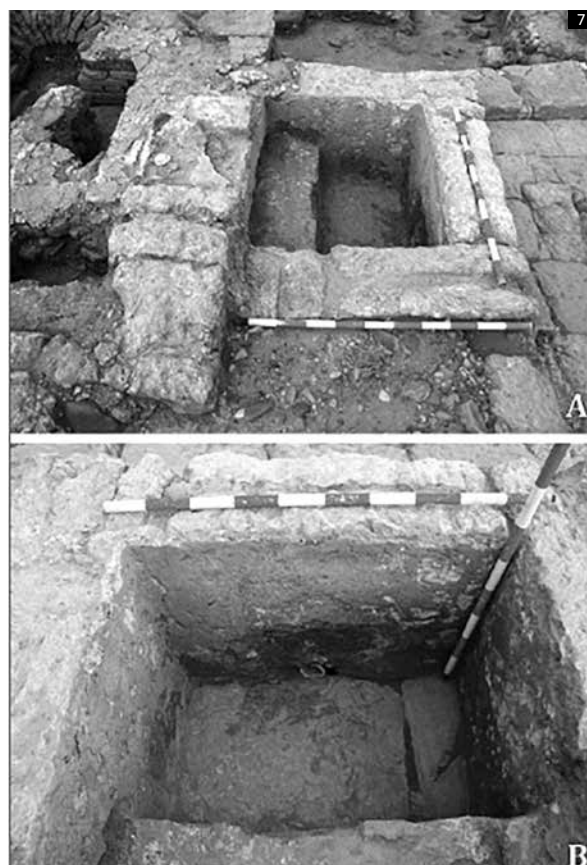
**Lámina 7 A-B.** Baño privado del arrabal occidental de *Madinat Qurtuba* (Córdoba).  
(Fuente: Clapés Salmoral)

Los baños de uso privado en el interior de las casas judías no son excepcionales, si bien no son muchos los restos materiales que quedan a nuestra disposición, siempre hay excepciones como es el caso de la casa de Samuel Ha-Leví,<sup>11</sup> situada en la actual Casa del Greco (Toledo), en el barrio de *Hamanzeite*, que podría haber dispuesto de un baño de uso privado que después pasó a uso público (López & Menéndez, 1993, p. 114) y que se encontraría situado junto a un aljibe (Passini, 2017, pp. 87-108). Otro ejemplo de baño privado, en este caso de época Andalusí, lo encontramos en el arrabal occidental de *Madinat Qurtuba* (Córdoba) (Clapés, 2013, p. 99); aunque en dimensiones y estancias es mayor que el elemento de Lorca, sí presenta unas características similares en cuanto a su configuración, ya que consta de un receptáculo superior con revestimiento impermeabilizante, y en su base cuenta con un aliviadero, en este caso de tubería de plomo, símbolo de riqueza. Cuenta también con una sala de horno que permitiría calentar la estancia, mientras que en la estancia del elemento lorquino encontramos lo que parece ser un brasero que cumpliría con esa función de calentar la habitación (Lám. 7).

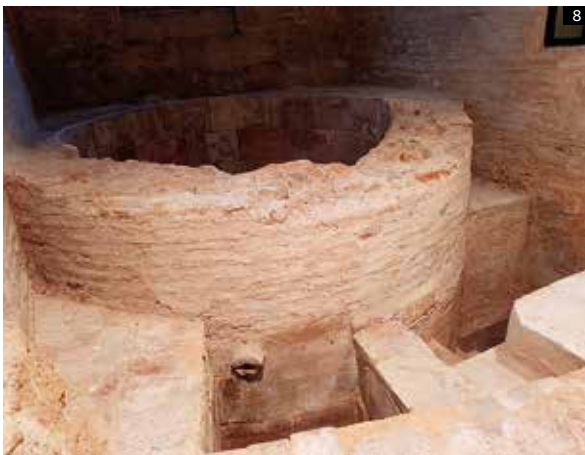
**Lámina 8.** Lagar de vino de la alquería de Barrinto. (Fuente: M. Carmen González)

Varios son los ejemplos de los que disponemos donde se observa la similitud entre la estructura que encontramos en la casa V de la judería de Lorca y otros lagares cristianos coetáneos en el tiempo. Es el caso de los lagares de vino (Lám. 8) encontrados en el barrio de Marxalenes (Valencia), que datan de los siglos XIV-XV, estas infraestructuras están en muy buen estado de conservación y en ellas se puede imaginar cómo se realizaría el pisado de la uva, su fermentación y posterior recogida del mosto en una cubeta más pequeña en un nivel inferior (Algarra, 2001, p. 78). Otro ejemplo del que tenemos constancia es el situado en la Lagareta de Salares (Málaga) donde encontramos una estructura (Lám. 9) cuya configuración se desarrolla como un espacio de planta rectangular de pequeñas dimensiones, integrado dentro de la vivienda pero suficiente para las labores de la pisa, prensado y decantación del vino (Amaya, 2017, p. 178).

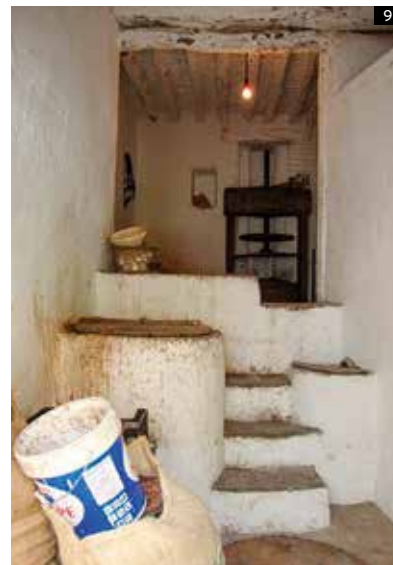
**Lámina 9.** Lagareta de Salares, siglo xv.

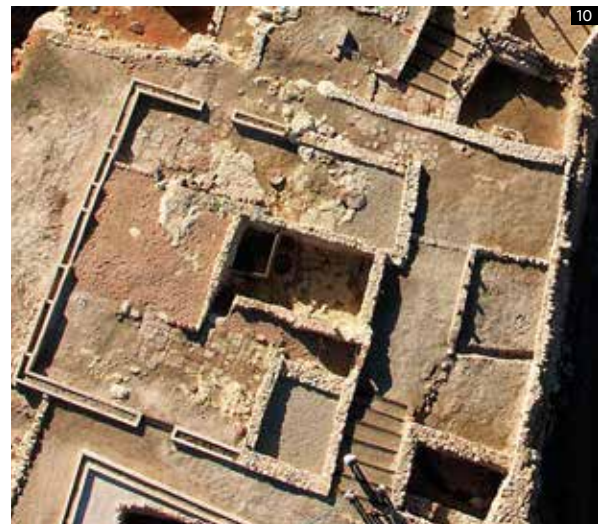
**Lámina 10.** Vista aérea de lagar del *Castil de los Judíos*.

Un último ejemplo, de época judía, lo encontramos en el *Castil de los Judíos*, en Molina de Aragón, que aun no siendo excesivamente igual en características, es el más significativo en cuanto a afinidad con Lorca se trata. Para ponernos en contexto, en este lugar se han llevado a cabo labores arqueológicas y de investigación que en los últimos años han podido documentar una judería que coincide cronológicamente con la datación de la aljama lorquina, entre los siglos XIV-XV. En ella se ha encontrado una sinagoga y posibles estructuras relacionadas con ella. Concretamente se han encontrado instalaciones de carácter productivo donde uno de los elementos más significativos es el lagar, identificado en un estancia semi subterránea denominada «Estructura B» (Lám. 10). Los restos conservados son claros, pues corresponden a una pila de yeso para el pisado de la uva en cuya parte baja se conserva un orificio para la evacuación del mosto hacia un pozo excavado en la roca con una capacidad de 700 litros. Además, en su interior se hallaron los restos de más de veinte cántaros que podrían haber servido para almacenar vino empleado en el consumo cotidiano y/o ceremonial (Arenas, 2017, p. 47).
